**INFORME 01 DE INTERVENTORIA AL
CONTRATO CIVIL OBRA 002 DE MANTENIMIENTO**
Conjunto Residencial Pinar de la Fontana Etapa 4-PH.

INTERVENTORIA
Bogotá, D.C 11 JUNIO de 2022

Contrato Civil Obra de Mantenimiento	No 002 de 2022
Objeto	Realizar el Mantenimiento de Cubiertas Inclinadas, teja Eternit, del Módulo 2 (Torres 3,4,5,6,7,8,9,10 y 11.)
Valor	\$ 29.325.570
Anticipo	Del 50 %, por un valor de \$ 14.662.785
Plazo	30 días hábiles
Fecha de inicio	21 de Junio de 2022
Fecha de terminación	28 de Julio de 2022
Contratante	Conjunto residencial Pinar de la Fontana Etapa 4 (Nit : 900.230.8741) Dolly Patricia Murcia Garzón, representante Legal de Administración.
Contratista	Ing. Elkin Alex Silva Cobaleda. Cedula de ciudadanía No 7.549.181de Armenia. (Q.)
Interventor	Arq. Guillermo Salamanca Guasco. Cédula de ciudadanía No 79.495.298 de Bogotá.
Lugar y fecha de celebración del contrato	Bogotá, D.C. 22 de abril de 2022

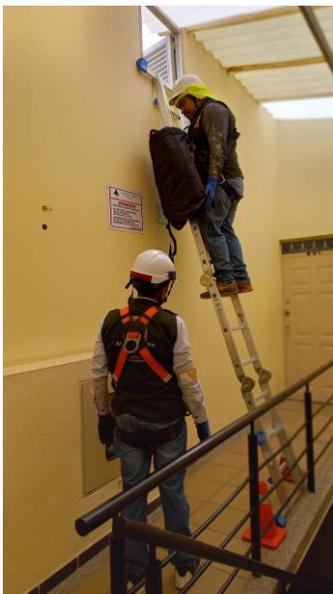
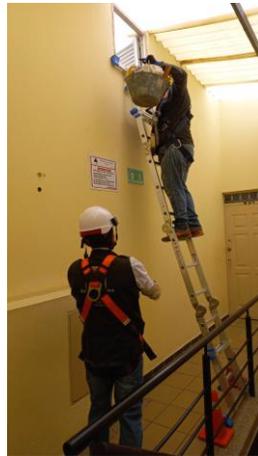
4. Se han encontrado en la cubierta, terminaciones o montajes de elementos, que no están bien instalados, montajes a medias, sueltos, rotos. Intervenciones tímidas. Tejas sobre puestas, SUELTAS, caballetes sobrepuestos fisurados, con tornillería suelta, elementos que a primera vista No evidencia fisuras, danos, pero al estar elaborando in SITU, se evidencias estas patologías.

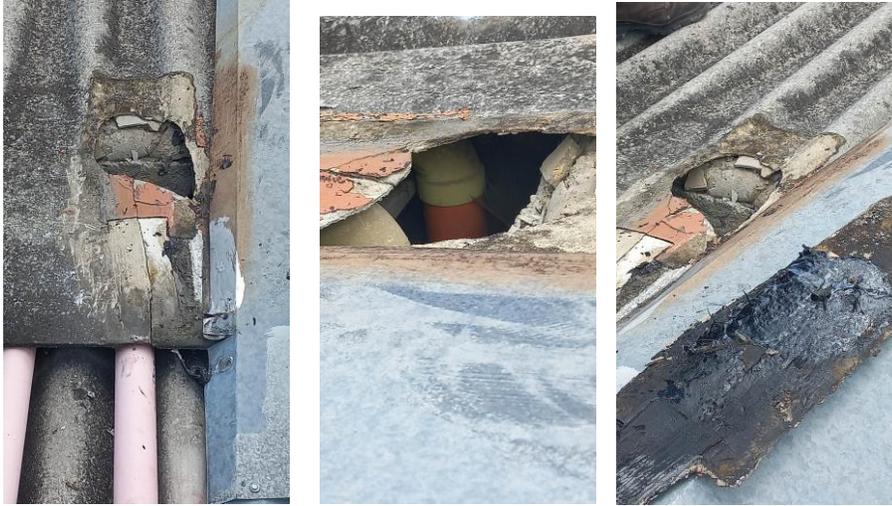
5. Se han encontrado IMPREVISTOS, como casa-nido de palomas bajo flanches (No contractual), lo cual se ha intervenido de una vez.

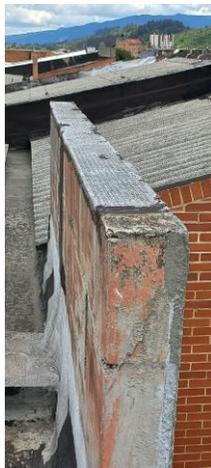
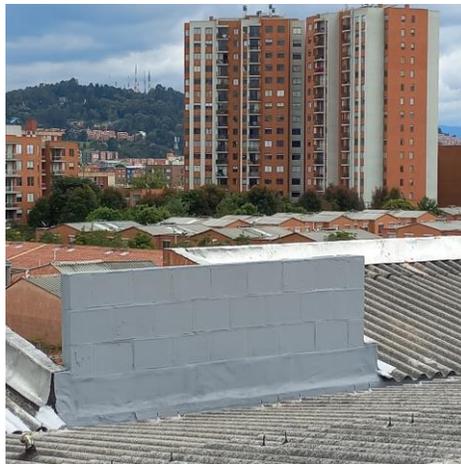
Se encuentra mampostería, muros , de remate de cubierta fachada, especialmente en torres 3 y 11, **SUELTOS**, parece ser NO están confinados, se sugiere no recostarse ni amarrarse de estos muros, **NO ESTAN APTOS PARA SOPORTAR CARGAS.**

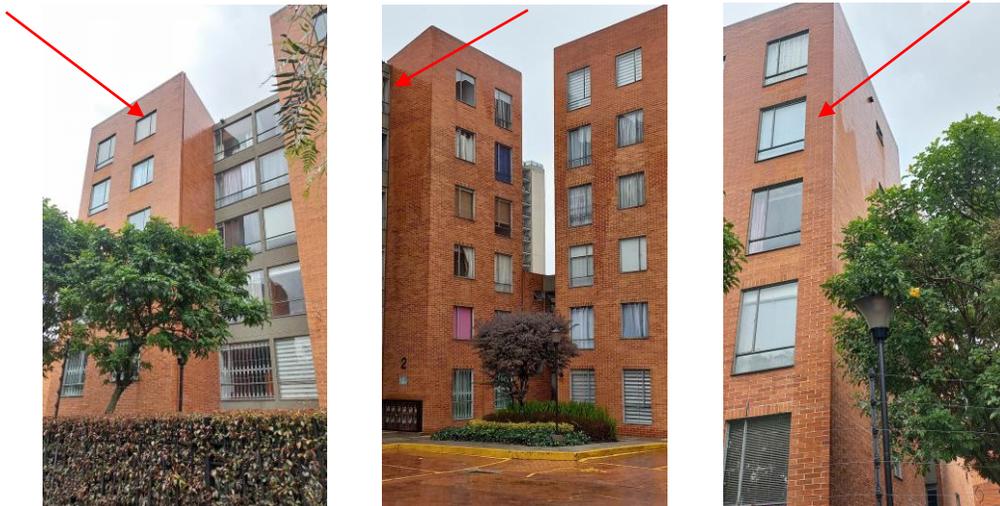
A medida que la obra avanza, nos encontramos con varias patologías en la cubierta, Y analizando desde LA CUBIERTA y abajo en piso, y por la experiencia en la visita a los apartamentos donde se ha realizado ACTAS DE VECINDAD, se evidencia que por las fachadas, en especial en la parte superior, es donde, en época de lluvias, se recibe mayor cantidad de agua, claro está, escurriendo por la fachada, y por ende filtrando en algunos puntos a algunos apartamentos del ultimo nivel, por esta razón **se sugiere** a corto plazo estimar un ESTUDIO DE CONSULTORIA, tanto para cubierta como para fachada, y en esta consultoría incluir el Levantamiento de Actas de Vecindad, Que debe ser realizada por el contratista ejecutor, ya que es una responsabilidad del mismo y esta actividad requiere de criterio profesional en unos tiempos prudentes ANTES DE EJECUTAR OBRA.

De igual forma, debido a todas las patologías que se van encontrando en la cubierta y demás áreas de los edificios, se sugiere si a bien estiman, que el área administrativa en compañía de una comisión del concejo, BAJO TODOS LOS PROTOCOLOS DE SEGURIDAD Y DE LEY, se realice un recorrido de inspección y valoración en las áreas en intervención y áreas de posible ESTUDIO CONSULTORIA FUTURA INTERVENCION.
