**INFORME DE INTERVENTORIA AL  
CONTRATO CIVIL OBRA 003 DE MANTENIMIENTO**  
Conjunto Residencial Pinar de la Fontana Etapa 4-PH.

**INTERVENTORIA**  
Bogotá, D.C 11 Noviembre de 2022

Contrato Civil Obra de Mantenimiento	No 003 de 2022
Objeto	Realizar el mantenimiento de cubiertas inclinadas, teja Eternit, del módulo 4 (Torres 14,15,16,17,18 y 19.)
Valor	\$58.628.635,00
Anticipo	Del 50 %, por un valor de \$29.314.317,50
Plazo	45 días hábiles
Fecha de inicio	A la fecha de la firma del Acta de Inicio de la obra
Fecha de terminación	Cuarenta y cinco días hábiles, contados a partir de la fecha de firma del Acta de Inicio de la obra.
Contratante	Conjunto residencial Pinar de la Fontana Etapa 4 (Nit : 900.230.8741 ) Dolly Patricia Murcia Garzón, representante Legal de Administración.
Contratista	Ing. Elkin Alex Silva Cobaleda. Cedula de ciudadanía No 7.549.181 de Armenia. (Q.)
Interventor	Arq. Guillermo Salamanca Guasco. Cédula de ciudadanía No 79.495.298 de Bogotá.
Lugar y fecha de celebración del contrato	Bogotá, D.C. 22 de Septiembre de 2022

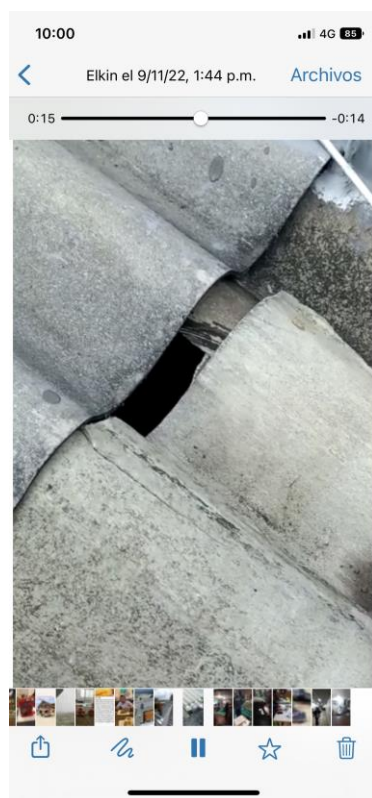
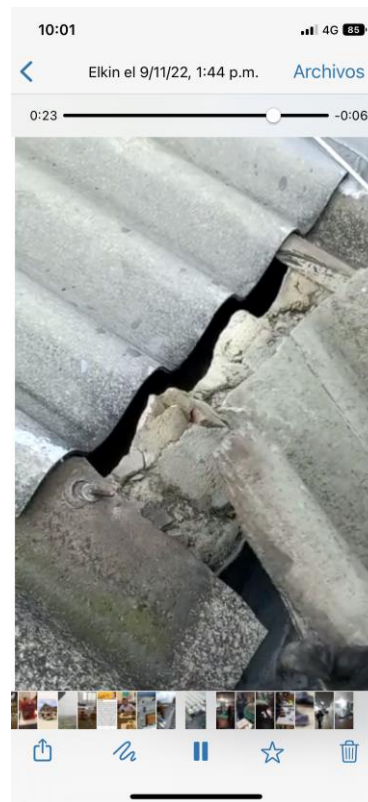
1. **Se reitera que laborar en estas cubiertas, es una actividad de ALTISIMO RIESGO**
2. Desde el punto de vista de Arquitecto diseñador, e interventor en el área de la construcción, hemos (interventoría & Contratista), encontrado falencias, originales de la construcción, y de intervenciones pasadas, posiblemente realizadas.
3. El acceso a la cubierta es sumamente incomodo, peligroso.
4. Al igual que en modulo 2, seguimos encontrado en la cubierta, terminaciones o montajes de elementos, que no están bien instalados, montajes a medias, sueltos, rotos. Intervenciones tímidas. Tejas sobre puestas, SUELTAS, caballetes sobrepuestos fisurados, con tornillería suelta, elementos que a primera vista No evidencia fisuras, daños, pero al estar elaborando in SITU, se evidencian estas patologías. Patologías NO contractuales.

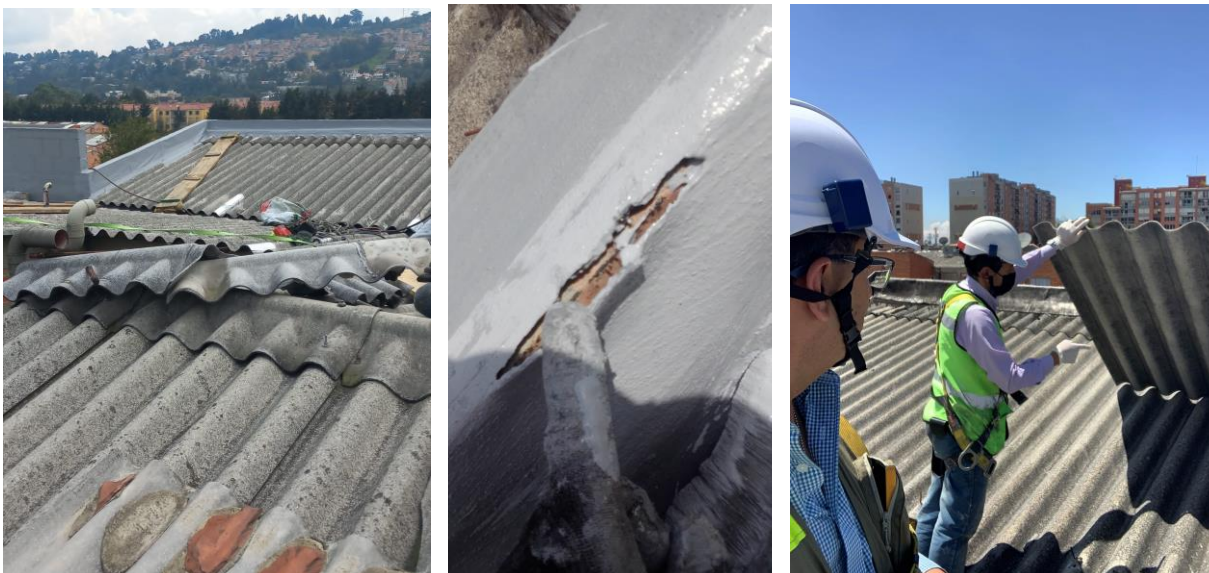
5. En este módulo 4, al igual que en los módulos 1,2 y 3, en la caja cubierta del punto fijo, varios perfiles de la estructura se encuentran medianamente soportados, no están bien anclados, las tejas traslucidas ya están fatigadas, se sugiere si se realiza una consultoría, incluir el cambio de estas por unas de otras especificaciones técnicas. Y aprovechar REDISEÑAR el acceso a cubiertas, para minimizar riesgos. interventoría no comparte el criterio de la instalación de antenas y otros elementos de las empresas prestadoras de servicios de TV e Internet.

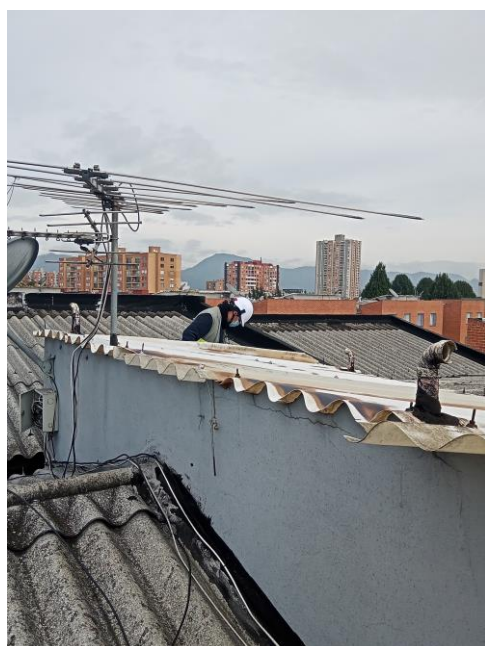
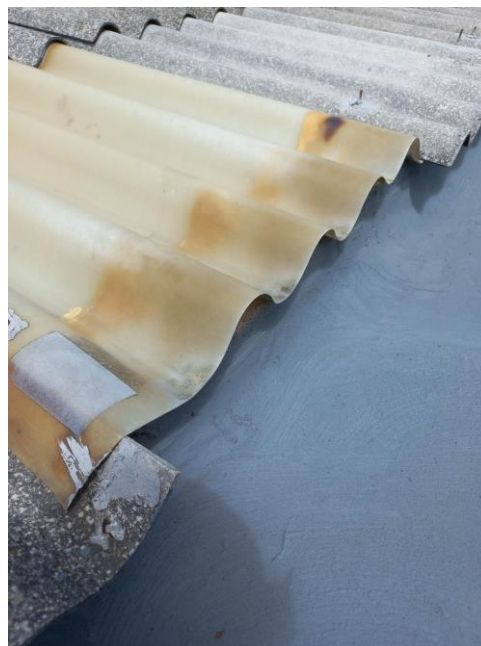
A medida que la obra avanza, nos encontramos, como ya lo mencionamos, con varias patologías en la cubierta, Y analizando desde LA CUBIERTA y abajo en piso, y por la experiencia en la visita a los apartamentos donde se ha realizado ACTAS DE VECINDAD, se sigue evidenciando que por las fachadas, en especial en la parte superior, es donde, en época de lluvias, se recibe mayor cantidad de agua, claro está, escurriendo por la fachada, y **por ende filtrando en algunos puntos a algunos apartamentos del ultimo nivel**, por esta razón nuevamente se **sugiere** a corto plazo estimar un ESTUDIO DE CONSULTORIA, tanto para cubierta como para fachada, y en esta consultoría incluir el Levantamiento de Actas de Vecindad, Que debe ser realizada por el contratista ejecutor, ya que es una responsabilidad del mismo y esta actividad requiere de criterio profesional en unos tiempos prudentes ANTES DE EJECUTAR OBRA.
