**INFORME DE INTERVENTORIA AL  
CONTRATO CIVIL OBRA 003 DE MANTENIMIENTO**  
Conjunto Residencial Pinar de la Fontana Etapa 4-PH.

**INTERVENTORIA**  
Bogotá, D.C 11 Noviembre de 2022

Contrato Civil Obra de Mantenimiento	No 003 de 2022
Objeto	Realizar el mantenimiento de cubiertas inclinadas, teja Eternit, del módulo 4 (Torres 14,15,16,17,18 y 19.)
Valor	\$58.628.635,00
Anticipo	Del 50 %, por un valor de \$29.314.317,50
Plazo	45 días hábiles
Fecha de inicio	A la fecha de la firma del Acta de Inicio de la obra
Fecha de terminación	Cuarenta y cinco días hábiles, contados a partir de la fecha de firma del Acta de Inicio de la obra.
Contratante	Conjunto residencial Pinar de la Fontana Etapa 4 (Nit : 900.230.8741 ) Dolly Patricia Murcia Garzón, representante Legal de Administración.
Contratista	Ing. Elkin Alex Silva Cobaleda. Cedula de ciudadanía No 7.549.181 de Armenia. (Q.)
Interventor	Arq. Guillermo Salamanca Guasco. Cédula de ciudadanía No 79.495.298 de Bogotá.
Lugar y fecha de celebración del contrato	Bogotá, D.C. 22 de Septiembre de 2022

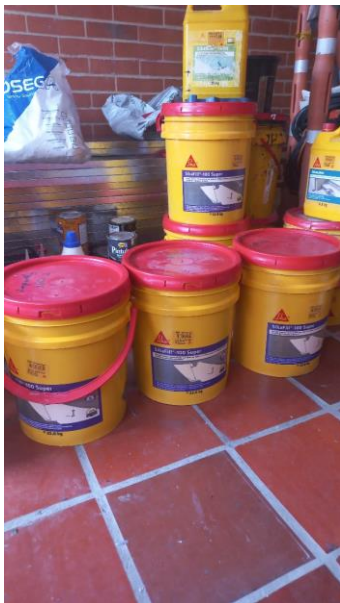
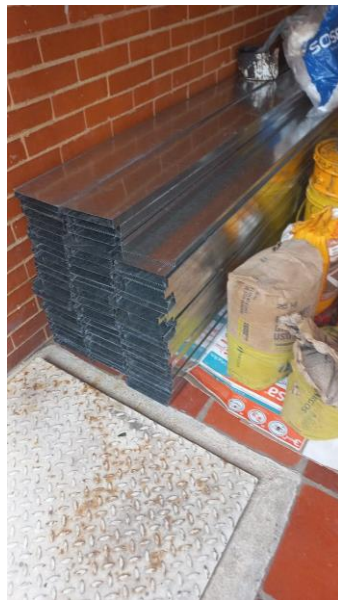
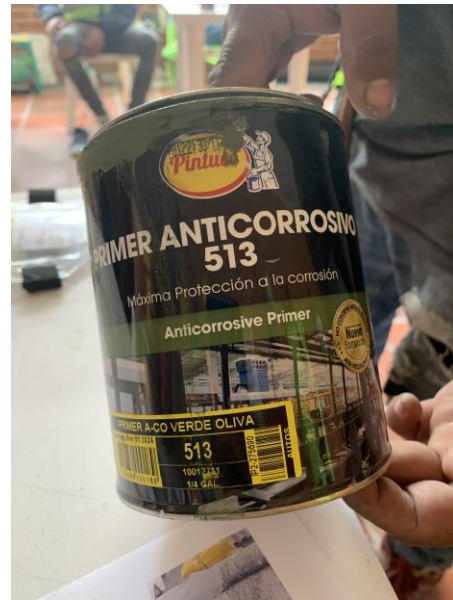
**Control de la calidad de los materiales.** Todos los materiales e insumos llegados a la obra han sido revisados y evaluados por la Interventoría, antes de que sean utilizados por el Contratista en la obra. (EN ESPECIAL MATERIA PRIMA SIKA, FLANCHES, PINTURAS, ETC, ETC.)

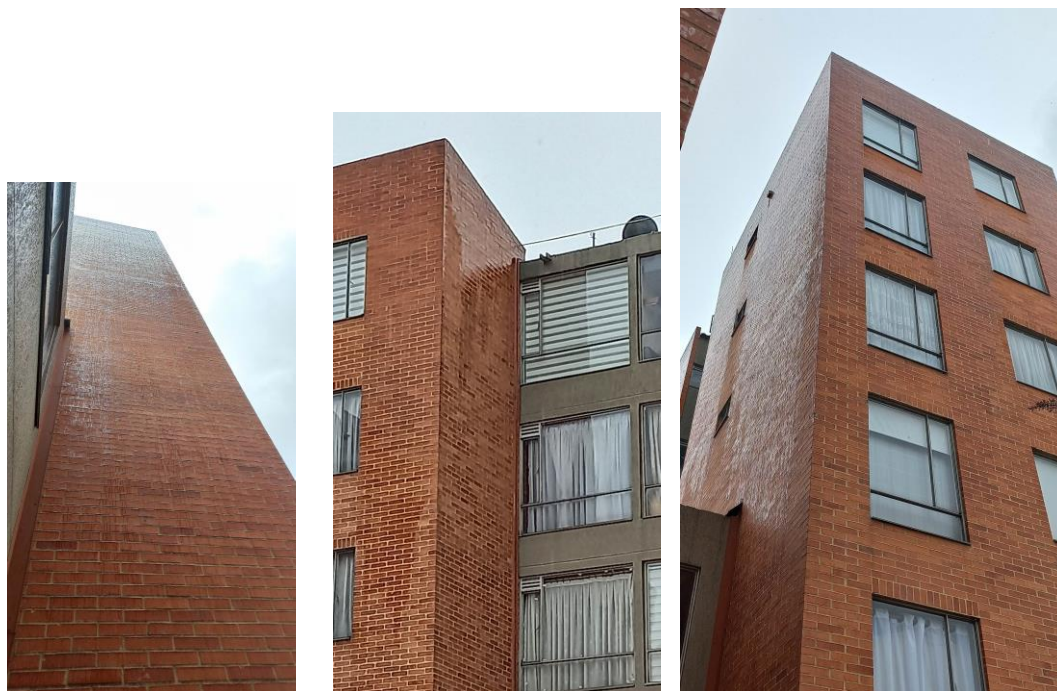
A medida que la obra avanza, nos encontramos, como ya lo mencionamos, con varias patologías en la cubierta, Y analizando desde LA CUBIERTA y abajo en piso, y por la experiencia en la visita a los apartamentos donde se ha realizado ACTAS DE VECINDAD, se sigue evidenciando que por las fachadas, en especial en la parte superior, es donde, en época de lluvias, se recibe mayor cantidad de agua, claro está, escurriendo por la fachada, y **por ende filtrando en algunos puntos a algunos apartamentos del ultimo nivel**, por esta razón nuevamente se **sugiere** a corto plazo estimar un ESTUDIO DE CONSULTORIA, tanto para cubierta como para fachada, y en esta consultoría incluir el Levantamiento de Actas de Vecindad, Que debe ser realizada por el contratista ejecutor, ya que es una responsabilidad del mismo y esta actividad requiere de criterio profesional en unos tiempos prudentes ANTES DE EJECUTAR OBRA.

De igual forma, debido a todas las patologías que se van encontrando en la cubierta y demás áreas de los edificios, se sugiere si a bien estiman, que el área administrativa en compañía de una comisión del concejo, **BAJO TODOS LOS PROTOCOLOS DE SEGURIDAD Y DE LEY**, se realice un recorrido de inspección y valoración en las áreas en intervención y áreas de posible ESTUDIO CONSULTORIA FUTURA INTERVENCION.
